8. Hengstererbener Montanwanderung

EXKURSIONSFÜHRER

20. 07. 2019

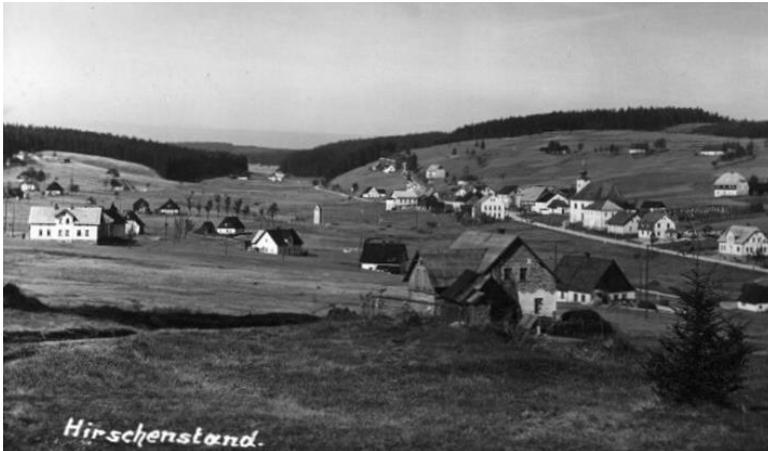
Hirschenstand (Foto Rupert Fuchs, 1927), das Revier Kranisberg mit den wichtigsten Zinnbergwerken findet man am linken Rand der Aufnahme in der Mitte

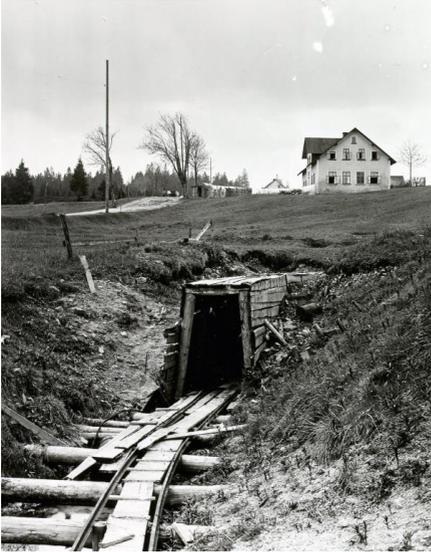
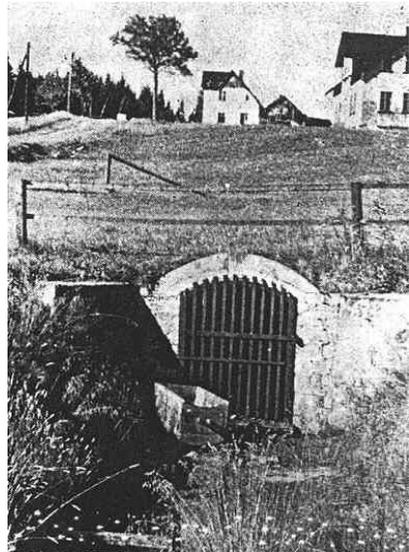
Das Stollnmundloch des St. Georgstollns im Jahr 1930 (Deutsche Fotothek, Foto Paul Schulz) und nach der Rekonstruktion des Portals im Jahr 1941

Das Betonportal ist bis heute im Gelände ersichtlich. Aus dem Stolln fließt eine ergiebige Grubenwasserquelle. Unweit oberhalb des Mundloches ist der Stolln bis zur Geländeoberkante durchgebrochen. Hier fließen die Grubengewässer durch die Pingensohle und weitere Brüche findet man weiter oben am Hang.

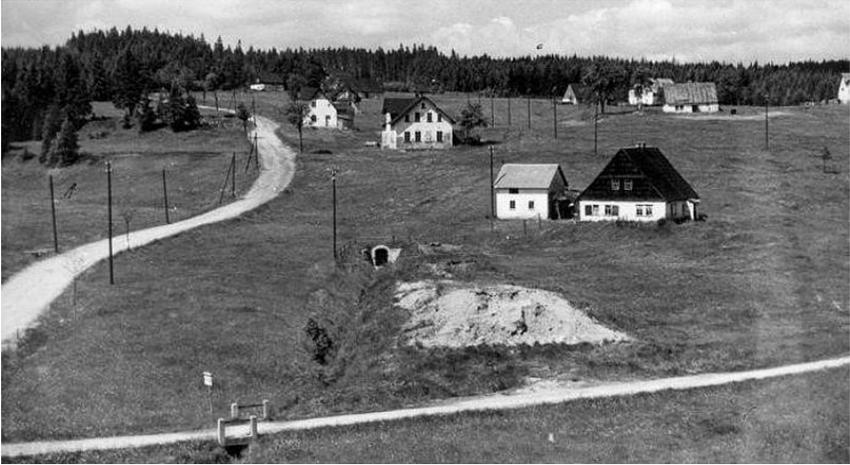
Stollnmundloch des St. Georgstollns im Jahr 1946 (Archiv des Tschechischen geologischen Dienstes)

Im Jahr 1906 nahm der Teplitzer Bergbauindustrielle Karl Häusler im Revier von Kranisberg auf den Maßen Vereinigt Segen Gottes neue Erkundungsarbeiten auf. Im Rahmen dieser Arbeiten wurde der St. Georgstolln wieder ertüchtigt. Zum letzten Mal saniert wurde der Stolln während des 2. Weltkrieges, als sein Mundloch mit einem Betonportal samt Jahreszahl 1941 und Initialen ZB (ein Kürzel des Firmennamens Zinnbergbau Sudetenland GmbH, die die Reichswirtschaftsministerium zur Aufnahme der Förderung auf dem Kranisberg gezwungen hat) versehen wurde.

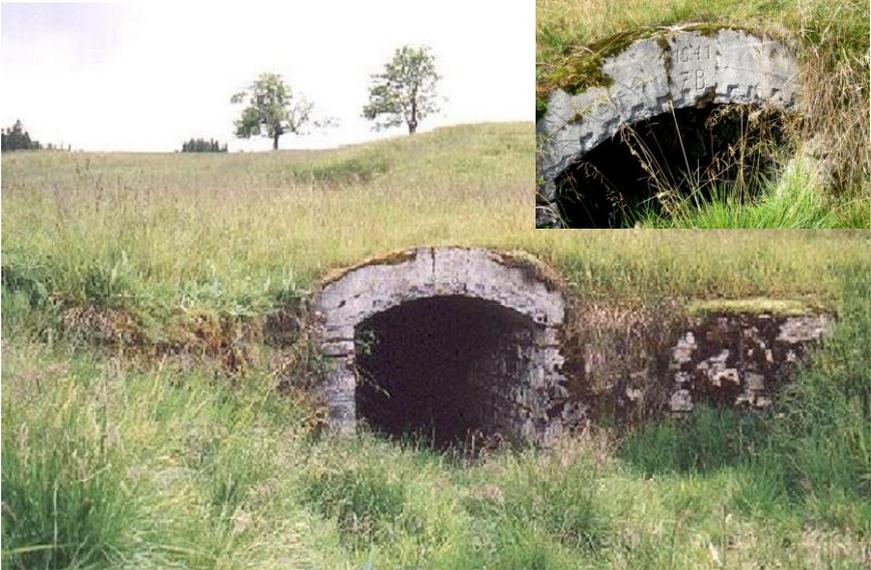
Stollnmundloch des St. Georgstollns nach dem Jahr 2000 (Foto: myotis.cz) und ein Detail des Portals mit der Jahreszahl 1941 und den Buchstaben ZB (Foto: M. Urban, 2008)

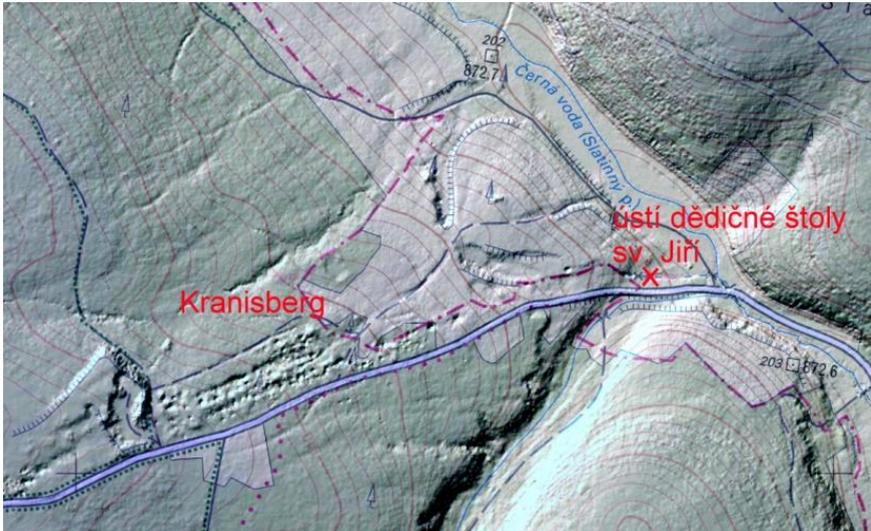
Revier Kranisberg auf dem Laserscan, gut sichtbar sind die Pingenzüge oberhalb der Straße von Sauerstuck nach Hirschenstand

Die Greisenzüge wurden ursprünglich direkt von der Oberfläche abgebaut und die Hinterlassenschaften dieser Arbeiten sind die umfangreichen, fast 300 m langen Pingens- und Haldenzüge, sichtbar im Wald rechterhand von der Straße Hirschenstand – Sauerstuck. Der Pingenzug im Westen endet bei einer großen, heute teilweise breitgefahrenen Halde des Schachtes II, die während der Kriegsproduktion entstanden ist, früher allerdings setzte sie sich nach Westen bis zur Grube Kohlgrub fort.

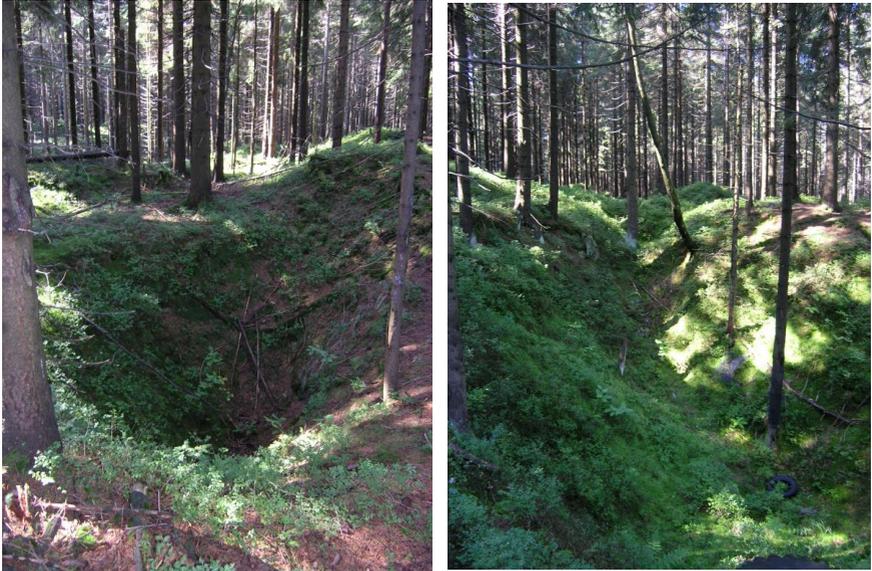
Pingen- und Haldenzüge auf dem Kranisberg (Foto M. Urban)

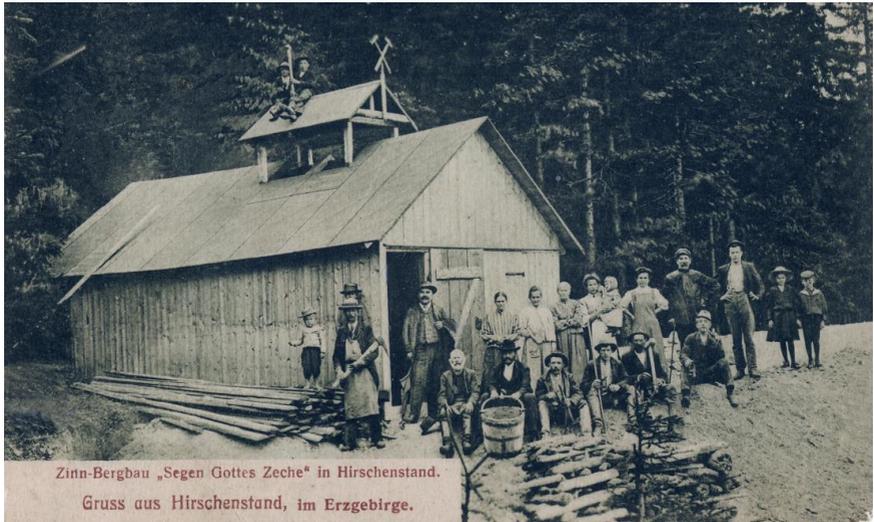
Schacht Segen Gottes um 1910

Im Jahr 1906 hat der Teplitzer Bergbauunternehmer Karl Häusler die Untersuchungsarbeiten am Kranisberg wieder aufgenommen und 1908 wurde ein neuer Schacht Segen Gottes abgeteuft, aus welchem in den Tiefen von -36 und -52 Meter Strecken aufgefahen wurden, die einen ONO–WSW streichenden Erzgang auf einer Länge von 240 Meter folgten. Die Sohle -52 Meter hat eine Verbindung zum Stolln St. Georg, der die Grube entwässerte. Der Schacht wurde erst mit einem hölzernen und später einem stählernen Förderschacht ausgestattet. Wegen Streitigkeiten der Eigentümer wurde der Betrieb im Jahr 1919 wiedereingestellt, ohne dass die im Aufbau befindliche Aufbereitungsanlage in Betrieb genommen wurde. Nachfolgend gelangte die Grube in den Besitz von mehreren Eigentümern, die allerdings den Betrieb nicht wieder aufgenommen hatten. Nach dem Anschluss des Sudetenlandes zum Dritten Reich fiel die Lagerstätte in den Besitz der Zinnbergbau Sudetenland GmbH aus Altenberg.

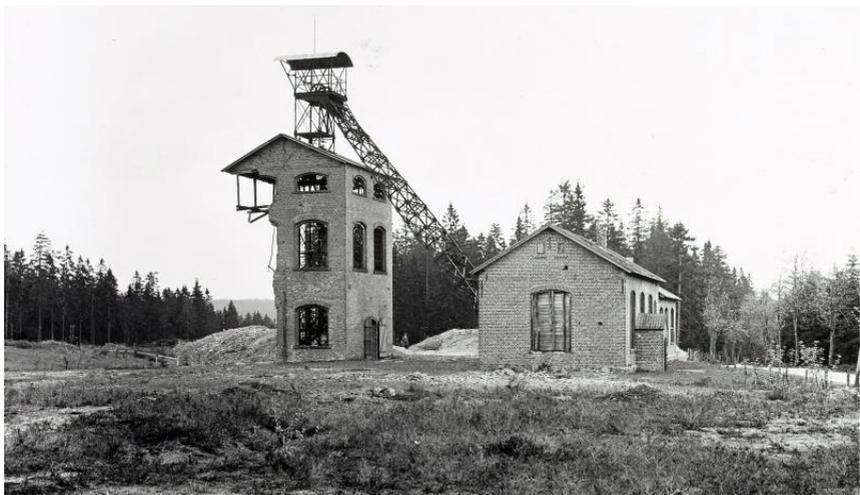
Zerstörter Förderturm der Grube Segen Gottes im Jahr 1930 (Deutsche Fotothek, Foto Paul Schulz)

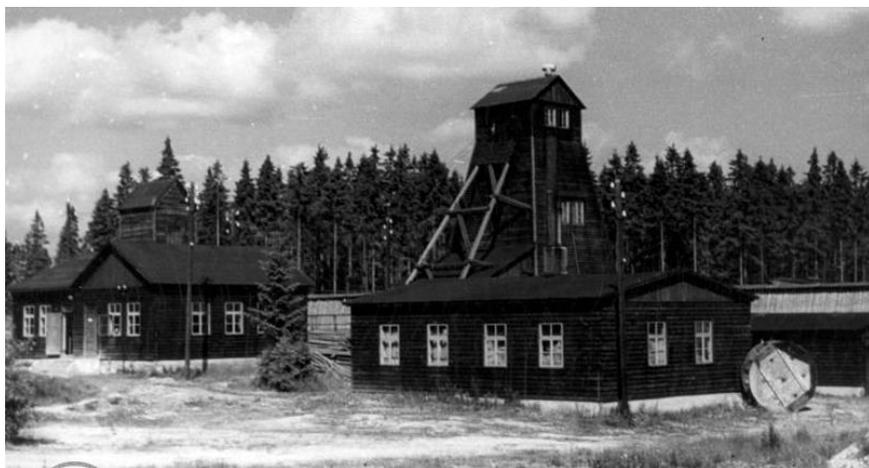
Schacht Rolava II in Jahr 1946 (Archiv des Tschechischen geologischen Dienstes)

In der Umgebung des Schachtes II fand man den Zinnstein in drei parallel verlaufenden Greissenzonen, die als A, B und C gekennzeichnet wurden. Der Schacht wurde schrittweise bis auf eine Tiefe von 180 m niedergebracht. Die Auffahrungen fanden auf folgenden Sohlen statt: -36 m, -60 m, -90 m, -120 m, und -180 m. Die umfangreichsten Auffahrungen wurden auf der Sohle -60 m unternommen (das ist eine andere Bezeichnung für die alte Sohle -52 m), auf welcher man insgesamt 2600 m neue Streckenmeter herausgebrochen hatte, im Gegensatz zu der Sohle -180 m, die als Sohle mit dem kürzesten Streckennetz, lediglich 270 m, galt. Der Abbau fand überwiegend zwischen den Sohlen -36 m und -60 m statt, unterhalb des Horizontes -90 m ging der Zinninhalt sehr stark zurück. Als Abbaumethode wurde der Firstenbau angewandt. Auf der Sohle -60 m wurde eine Verbindung zum Schacht I realisiert, eine weitere wurde auf der Sohle -120 m vorgesehen. Zu dieser kam es allerdings bis zur Stilllegung des Schachtes im April des Jahres 1945 nicht. Übertage wurde ein hölzerner Förderturm, ein Maschinenhaus, eine Trafostation und eine Kompressorenstation errichtet.

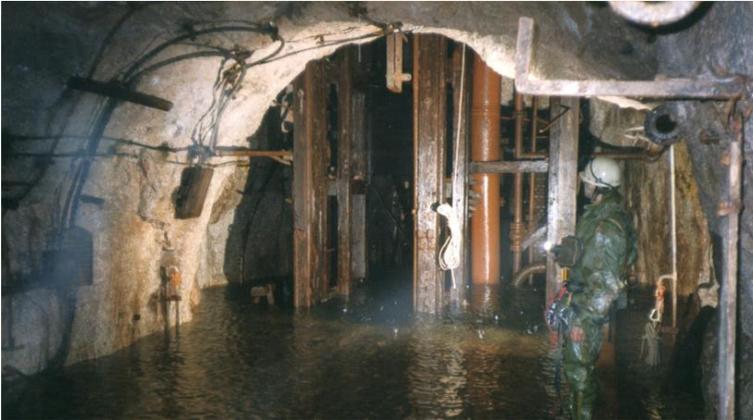
Hängebank des Schachtes Nr. II auf der Sohle -60 m im Jahr 1999 (Foto: J. Andrle)

Im Jahr 1999 erfolgte eine Revisionsbefahrung, die nachgewiesen hatte, dass die Schachtsäule nach wie vor in einem relativ guten Zustand ist. Aus der Sohle -60 m sind allerdings nur noch zirka 400 m Strecken in unmittelbarer Nähe des Schachtes erhalten geblieben. Entfernte Bereiche, wie zum Beispiel der Querschlag zum Schacht I oder der Erbwasserstollen liegen leider im Vollbruch. Die tieferen Sohlen stehen der Erwartung nach unter Wasser. Die Sohle -36 m war lediglich aus dem heute verschütteten Segen Gottes-Schacht zugänglich, ist also heute ebenfalls nicht mehr erreichbar.

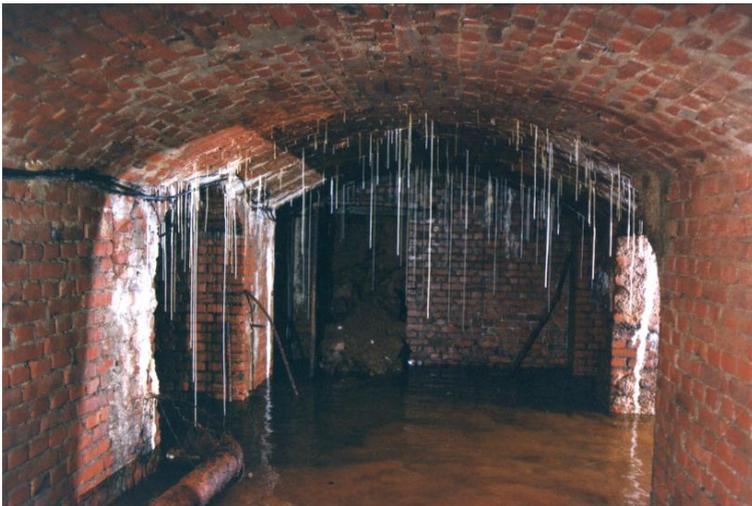
Klinkergewölbe auf der Kreuzung der zwei Hauptstrecken auf der Sohle -60 m (Foto: J. Andrle, 1999)

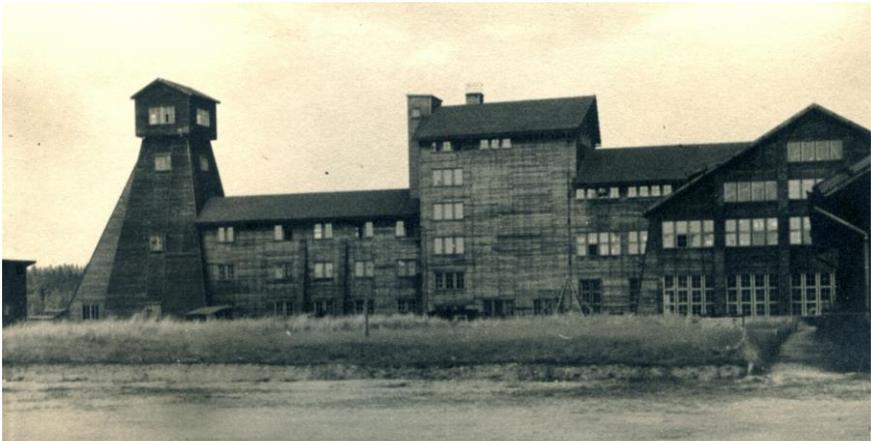
Der Förderturm und die Aufbereitungsanlage im Jahr 1946 (Foto J. Chrt)

Nach Kriegsende war die Grube in einem betriebsgerechten Zustand vom Betrieb Rudné doly Přeborn übernommen worden. Wegen der hohen Kosten für die Wasserhebung wurde allerdings entschieden, den Schacht zu fluten. In Jahren 1946 und 1947 liefen Unter- wie auch Übertage die Demontearbeiten und die Technik wurde für verschiedene Betriebe im Inland abtransportiert. Dabei beschädigte man die meisten Gebäude erheblich. Der hölzerne Förderturm wurde durch einen Brand zerstört. Hiesige Anwohner holten sich Bretter und Ziegel als Baumaterial und die Witterungseinflüsse im Laufe der Zeit trugen zur weiteren Zerstörung bei. Heutzutage findet man im Gelände mehr oder weniger zugewachsene Fundamente der meisten von Gebäuden und vor allem ein Stahlbetonskelett der Aufbereitungsanlage, das mit der Höhe eines

fünfstöckigen Hauses emporragt und als die Dominante des ganzen Komplexes gilt. Der Schacht wurde mit einer Betonplatte abgedeckt und steht bis zirka 10 m unterhalb der Hängebank unter Wasser.

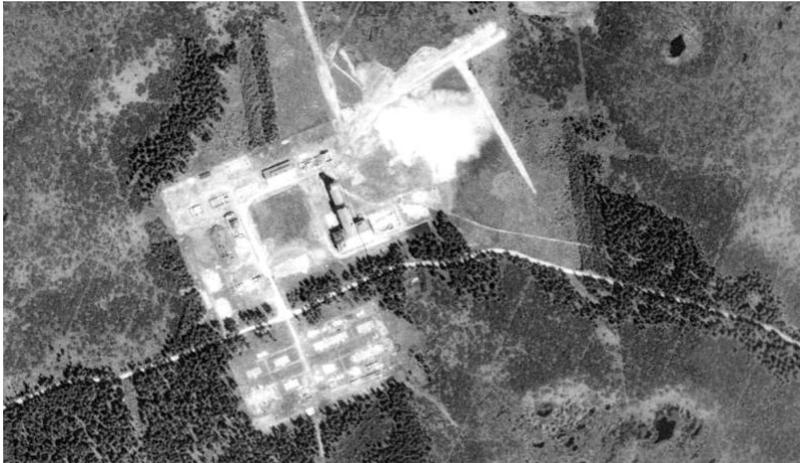
Zinnbetrieb Sauerzack und der Gefangenenlager auf einer Luftaufnahme aus dem Jahr 1952 (Quelle: kontaminace.cenia.cz)

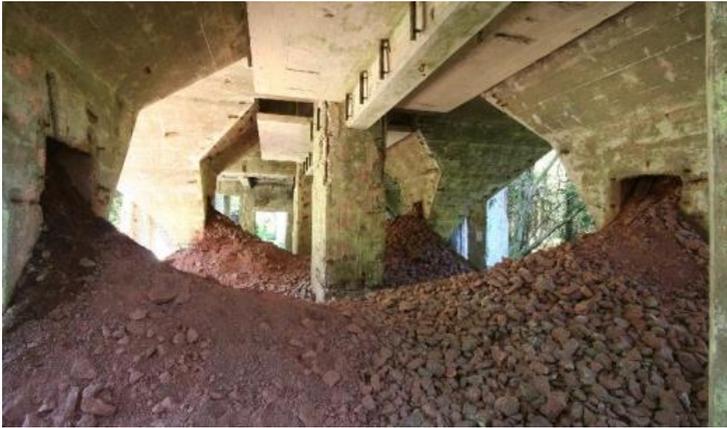
Haufwerk aus dem Jahr 1945, das nicht mehr bearbeitet wurde (Foto: M. Urban)

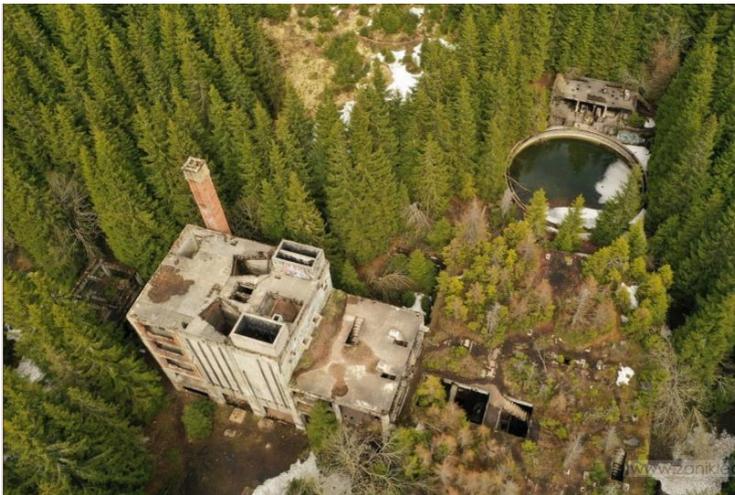
Gebäude der Aufbereitungsanlage und nahe gelegener Schlammverdichter auf einem Luftbild aus Frühjahr 2019 (Foto: P. Beran, zanikle-obce.cz)

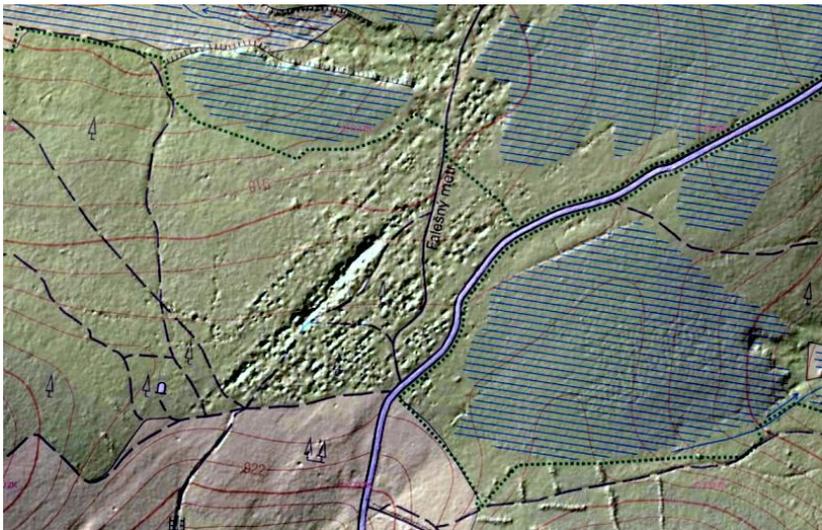
Pingenzüge in Sauersack auf einem Laserscan-Bild (www.cuzk.cz)

Die markantesten Überreste des umfangreichen Zinnabbaues im Gebiet der ehemaligen Ortschaft Sauersack ist zweifelsfrei ein Pingenzug, den man im Wald westlich der Straße Hirschenstand – Sauersack finden kann. Der Zinnstein wurde hier durch eine ganze Reihe von Gruben fast ununterbrochen seit der Mitte des 16. Jahrhunderts bis ins Jahr 1810 abgebaut. Dies geschah aus zirka 60 subparallelen Greisengängen mit einem generellen Streichen von NO–SW und einem Gefälle von 70–85° in NW, von denen der wichtigste der Rappener Hauptzug war mit einer Mächtigkeit von fast 8 m.

Die umfassende Mächtigkeit der gesamten vererzten Struktur übersteigt 200 m. Noch bis in die Mitte des 19. Jahrhunderts dehnten sich die alten Halden- und Pingenzüge auf einem Gebiet von mehr als 3000 m² aus und reichten weit bis in die Bebauung des eigentlichen Dorfes Sauersack hinein. Im Zuge der nachfolgenden Geländeangleichungen, die vor allem nach dem 2. Weltkrieg als ein Resultat des großflächigen Häuserabrisses im Dorf durchgeführt wurde, ist das Ausmaß der Bergbahnhinterlassenschaften sehr stark zurückgegangen. Gut sichtbar sind sie, bis auf Ausnahmen, nur in bewaldeten Partien. Heutzutage besitzen die erhaltenen Pingenzüge eine Länge von zirka 600 m. Ihre ursprüngliche Fortsetzung ins Dorf ist allerdings auf den Laser-Scan-Bildern, wie auch aus den erhaltenen Pingen, wie zum Beispiel im Raum der sogenannte Mü(c)ke auf dem östlichen Berghang des Hügels Hüttenbrand/Milíře, gut sichtbar. Am nordöstlichen Ende des Hauptpingenzuges scharen sich die Pingen mit den umfangreichen Seifen auf dem unbenannten linksseitigen Zufluss des Baches Rohlau/Rolava.

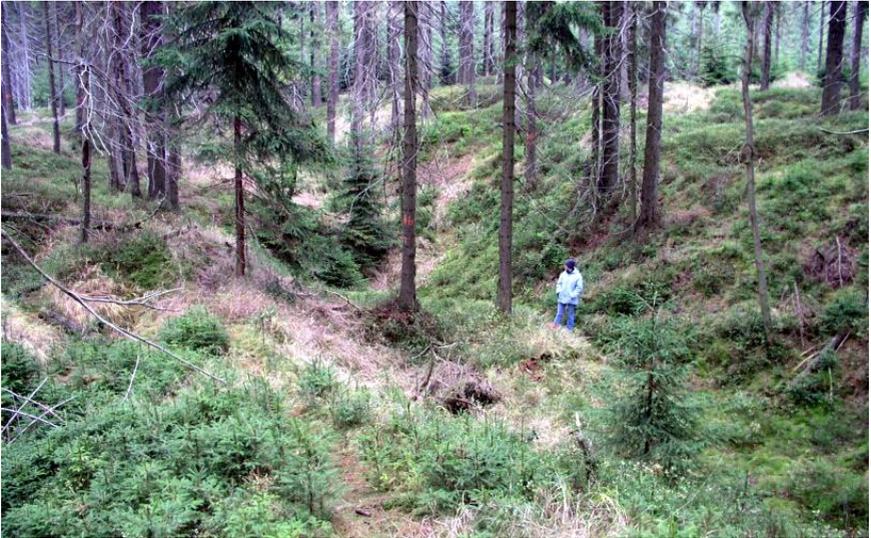
Die große Rappen-Pinge (Foto Archiv des Tschechischen geologischen Dienstes)

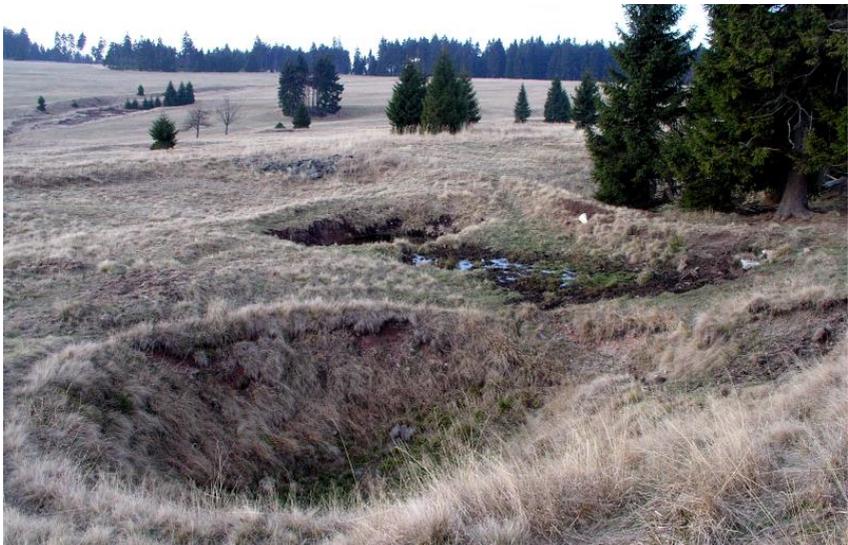
Tagebrüche auf der Stelle des Kunstschachtes in Sauer sack (Archiv des Tschechischen geologischen Dienstes)

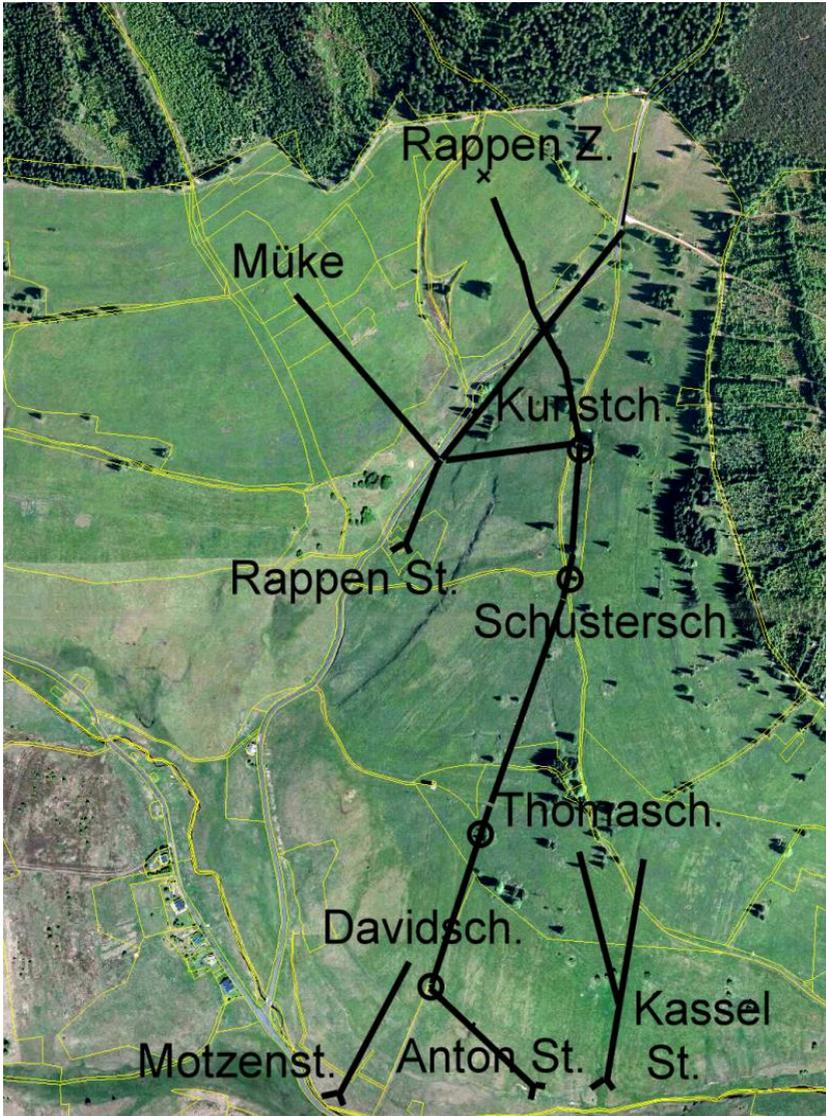
Hinterlegung des Antonstollns wie auch der weiteren Grubenbaue bei Sauerstuck (nach dem Stand zum Jahr 1838) in die heutige Katasterkarte

Das letzte Kapitel des Zinnabbaus in Sauerzack beginnt man im Jahr 1811 zu schreiben, als am linken Ufer des Rohlau/Rolava Baches, knapp oberhalb des Talniveaus der neue Erbwasserstolln St. Anton angelegt wurde. Dieser sollte den alten, im Jahr 1793 zu Bruch gegangenen Stolln Rappen ersetzen. Das Mundloch des Antonstollns liegt in einer Höhe von 880 Metern über dem Meeresspiegel und damit lediglich 13 m niedriger als das Mundloch des Rappenstollns. Dies ist das Maximum, welches das relativ flach gestaltete Relief bei Sauerzack ermöglichte. Im ersten Abschnitt strich der Stolln nach NW zum Schacht (Lichtloch) David, wo er in Richtung NNO-SSW abbog und sich weiter in Richtung des Rappener Hauptgangs oberhalb des Dorfes fortsetzte. Oberhalb des Schachtes David schlossen sich noch die Schächte Thoma-, Schuster- und Kunstschacht an. Der Stolln ist

Bis ins Jahr 1840 erreichte der Stolln eine Länge von fast 1200 m und näherte sich bis an den Rappenzug an. Seine Randbereiche wurden allerdings erst zum Ende des Jahres 1856 erreicht. Nach Jokély (1857) besaß damals der Stolln eine Länge von 776 Lachter (zirka 1,5 km) und ging durch vier zinntragende Gänge mit einer Mächtigkeit von 90-150 cm. Das Erz hatte dabei einen beträchtlichen Gehalt an Zinn von 0,7 - 1,0%. Eine wirtschaftliche Förderung kam dabei nicht zu Stande und am Übergang zwischen den 1850er und 1860er Jahren ist der weitere Vortrieb des Antonstollns aus finanziellen Gründen beendet worden, ohne die reichsten Partien der Lagerstätte zu erreichen.

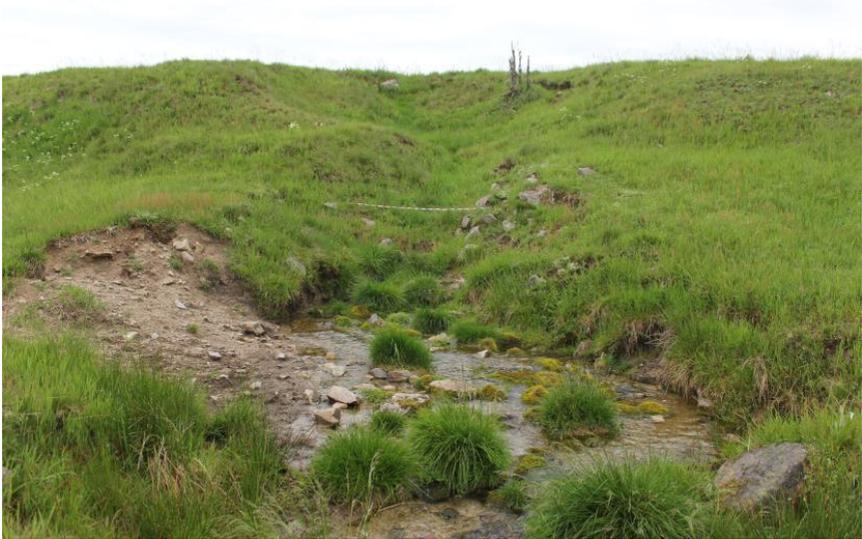
Mundloch des St. Antonstollns (Foto P. Hasil)

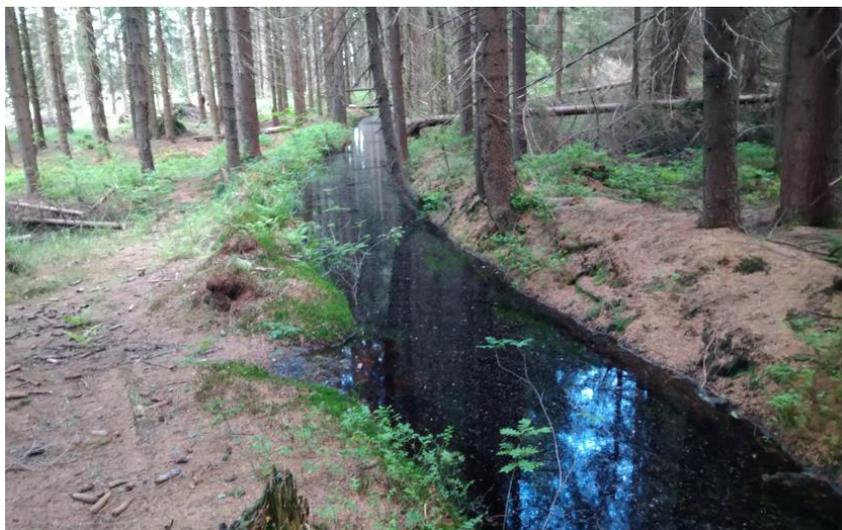
Der Erbwassergraben im oberen Teil der Stadt Frühbuß (Foto: M. Urban)

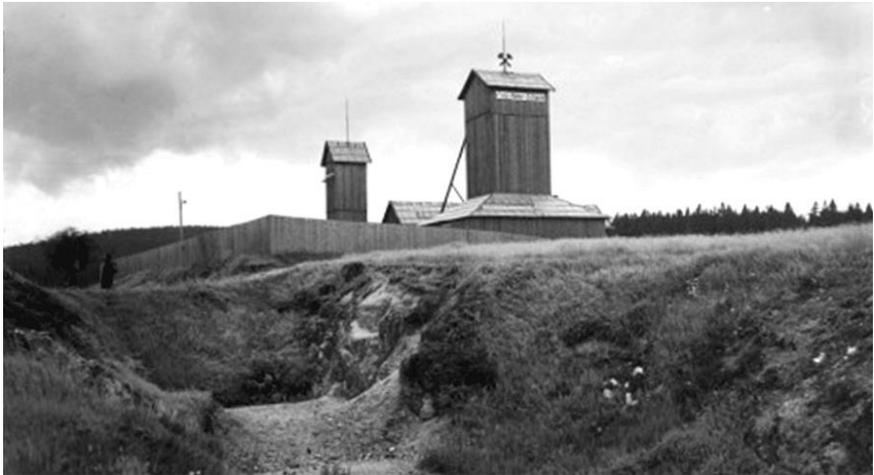
Ritter-Schacht im Jahre 1940, im Vordergrund ist ein alter Pingenzug sichtbar

An der Stelle des Ritter-Schachtes findet man bis heute eine umgebaute Trafostation. Die anderen Gebäude, samt des hölzernen Förderturmes, wurden abgerissen. Es sind nur noch die Betonfundamente des Maschinen- und Kompressorenhauses erkennbar. Rund um die Grube ziehen sich relativ tiefe Pingenzüge, die aber nur ein Torso der ursprünglichen, bereits im 16. Jahrhundert angelegten Abbaue darstellen. Noch bis um 1930 reichten hier in diesem Raum und weiter, fast bis in den Frühbußer Dorfkern sieben Pingenzüge, deren Anfang man bis auf die Anhöhe des Zechengebirges verfolgen konnte.

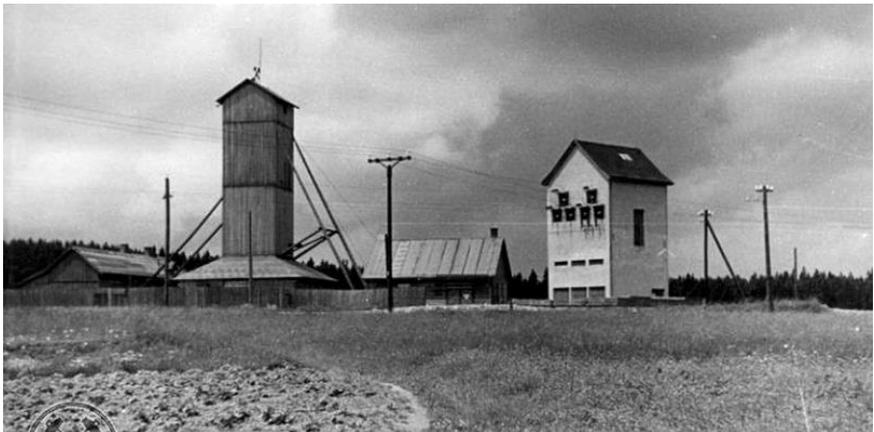
Förderturm, Maschinen- und Trafohaus des Ritter-Schachtes im Jahre 1946 (Foto R. Hlyský, Archiv des Tschechischen geologischen Dienstes)

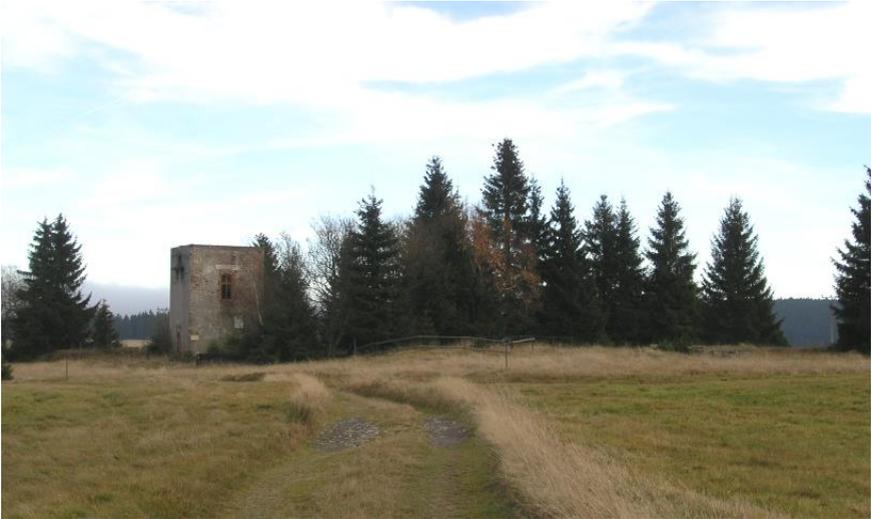
Ehemalige Trafostation beim Ritter-Schacht (Foto M. Urban, 2011)

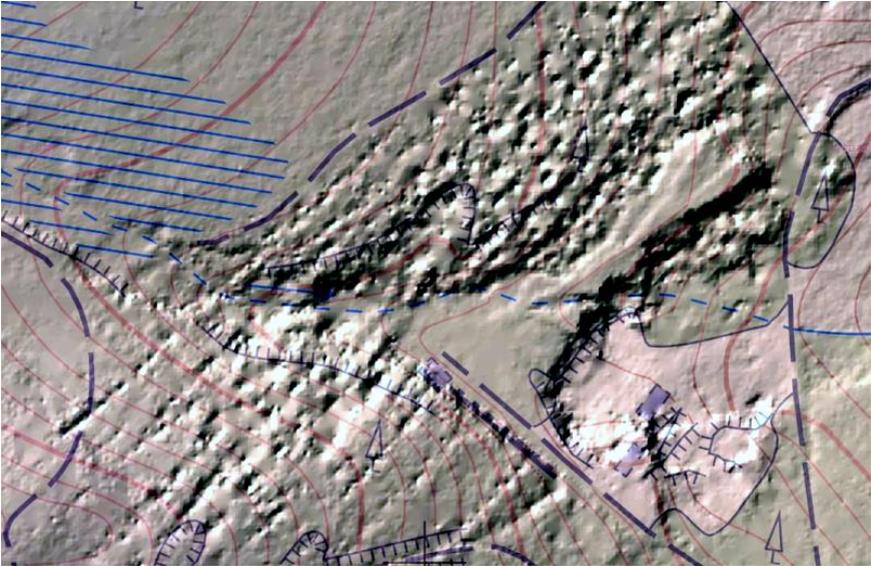
Zechengebirg und die spätere Grube Otto auf einem Laserscan-Bild (www.cuzk.cz)

Durch das ganze Gebiet verlaufen insgesamt 44 Reihen von Pingen, die durch den Abbau von der Oberfläche stufenweise in die Tiefe entstanden. Das Streichen und die Breite der Strossen decken sich mit dem Verlauf der zinnhaltigen Greisenzüge. In den tiefsten, felsigen Abbauen hält das Eis oftmals bis in den Juni. Die im 18. Jahrhundert tiefsten Gruben hießen Johann, Bären- und Herrenzeche, die ebenfalls unterhalb des Elisabeth-Erbwasserstolln-Niveaus, der vom Tal des Baches der Rothau/Rotava, aufgefahren wurde und die Gruben bis in eine Tiefe von 48 Metern entwässerte. Das Wasser aus diesen Gruben wurde auf den Elisabeth-Stolln mittels Pumpen gehoben. Bei der bergmännischen Erkundung aus dem Otto-Schacht heraus wurde hier ein gefluteter Grubenbau noch in 65 m Tiefe aufgefahren. Durch das Nachbrechen der Abbaukammern

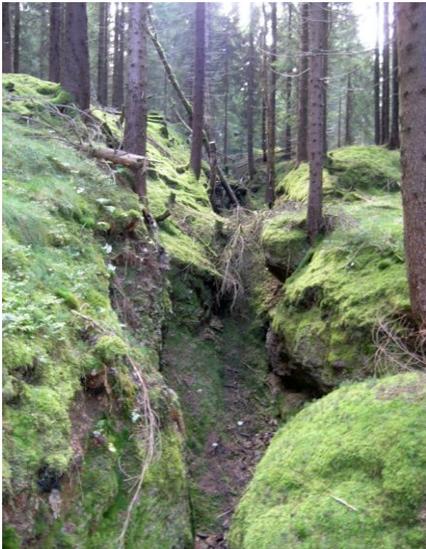
Die Tagebaue auf den Greisengängen im Zechengebirg (Foto M. Urban, P. Uhlík)

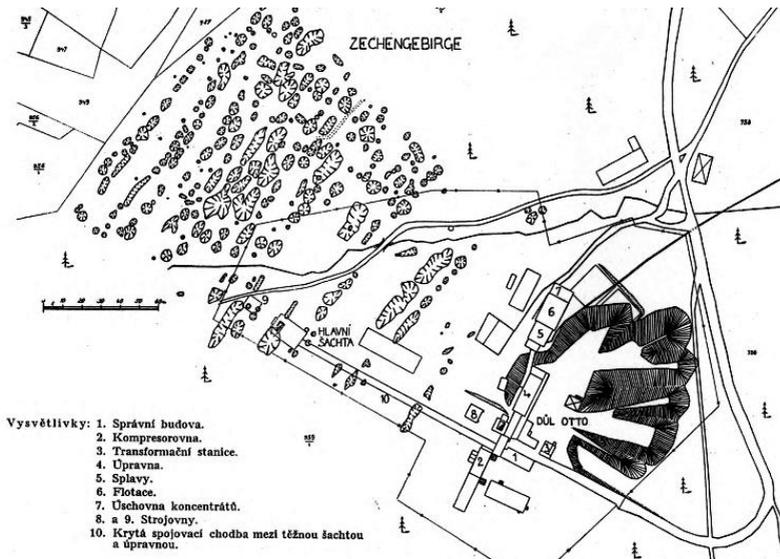
Pingenzüge im Grubengebiet Zechegebirg, Grube Otto und der Hauptschacht auf einer Karte aus dem Jahr 1942

Neben den Arbeiten auf der Grube Frischglück (siehe Haltestelle Nr. 11) beginnt im Jahr 1930 der Bergdirektor E. Keil die vorbereitenden Bergbauarbeiten ebenfalls in der Nähe der alten Abbauen am Hartelsberg. Hier wurde ein neuer Schacht Otto angelegt, der bis in 60 m Tiefe abgeteuft wurde. Die Arbeiten konzentrierten sich insbesondere auf die Auffahrung eines Querschlagtes in westliche Richtung zum wichtigsten Greisenzug. Kurz vor Erreichen der ersten Greisengänge wurde die Bergbaugewerkschaft zahlungsunfähig. Im Jahr 1933 sind hier die Arbeiten von der Gesellschaft Zinnbergbau Dreikönigszeche mit dem schweizerischen Kapital wieder aufgenommen worden. Diese hat bei dem weiteren Vortrieb des westlichen Querschlagtes den ganzen Greisenzug, auf dem sich die Nostitzsche Herrenzeche befand, durchgefahren. Die Ergebnisse sind als optimistisch eingestuft worden, und deswegen wurde auch die Erkundung des Greisenzuges auf der Sohle -90 Meter aufgenommen, wo man ebenfalls eine wirtschaftliche Vererzung mit einem Gehalt von zirka 1 % Zinn feststellte. Auf dem Grubengelände wurde eine kleine Aufbereitungsanlage errichtet. Im Jahre 1938 verkauften die Schweizer den Zinnbetrieb in Frühbuß an die British and Continental Mining Syndicate Ltd. Nach der Besetzung des Sudetenlandes übernahm 1939 den Zinnbetrieb in Frühbuß die Gewerkschaft Zinnwalder Bergbau mit dem Sitz in Altenberg, mit der Annahme, dass die Lagerstätte Vorräte in einem Umfang von zirka 750 Tonnen Zinn beinhaltet. Die deutsche Gesellschaft erweiterte den vorhandenen Betrieb grundlegend und stattete ihn mit neuen Maschinen aus. 100 m westlich des Otto-Schachtes ist ein neuer Förderschacht (Hauptschacht), durch einen Durchhieb des früheren Blindschachtes aus der -60 m Sohle bis zur Oberfläche, entstanden. Die Gravitationsaufbereitungsanlage wurde durch eine neue, mit einer Leistung von 60 Tonnen ersetzt, die aus einer groben Aufbereitung, Herdtischen, Flotationseinheit und einem Lager der Konzentrate bestand. 1944 wurde hier ebenfalls die Flotationsanlage zur Separierung des Zinnsteines und des Arsenopyrits errichtet. Während des Krieges wurde die Lagerstätte durch drei Schächte erschlossen – Schacht Otto, 60 m tief, Hauptschacht (120 m) und Ritterschacht, der auch bis auf 120 m abgeteuft wurde. Aus dem Hauptschacht wurde die Erkundung bis in 170 m Tiefe unternommen, wo allerdings nur niedriger Metallgehalt festgestellt wurde. Durch die Förderung wurde nachgewiesen, dass die Zinnlagerstätte aus 6 Hauptgreisenzügen I–VI mit einem Streichen h 3–4 und einer

Mächtigkeit bis 2 m besteht, die sehr steil nach NW oder SO einfallen. Der Zinnstein ist in den Greisenzügen ganz unregelmäßig verteilt, vom mikroskopischen Körnchen bis zu zentimeterlangen Kristallen. In einer Länge von fast 400 m waren die reichsten Züge IV–VI erloschen, die den Zinngängen der ehemaligen Herrenzeche entsprachen. Der Zug VI beinhaltetete zwischen den Sohlen -90 bis -120 m teilweise bis zu 8,5 % Zinn.

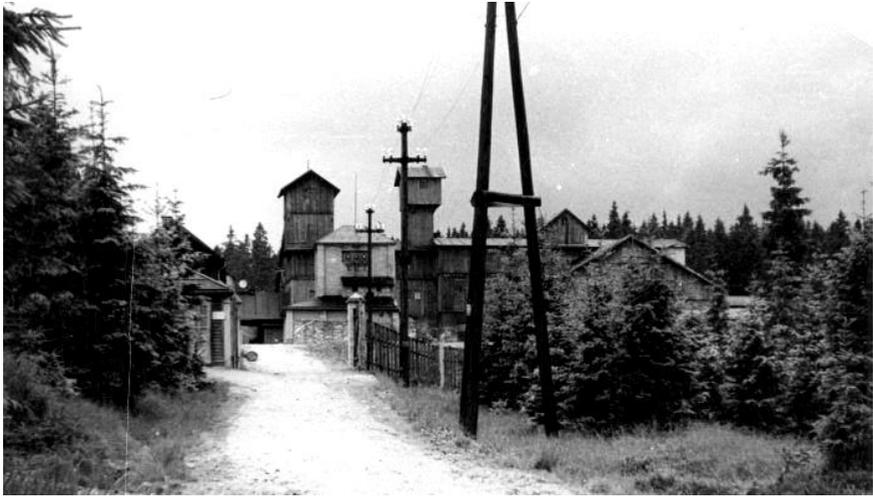
Grube und der Hauptschacht im Jahre 1946 (Foto: R. Hylský, Archiv des Tschechischen geologischen Dienstes)

Die zutage geförderten Erze wurden gleich beim Hauptschacht gebrochen und anschließend in die Aufbereitungsanlage gefahren. Vom Jahr 1942 bis März 1945 wurden insgesamt 46 078 t Erze aufbereitet, von deren 487 Tonnen Sn-As-Konzentrat, 200 Tonnen Sn-Konzentrat mit einem Metallinhalt 38-51% Zinn und 105 Tonnen As-Konzentrat mit einem Gehalt von 58–64 % Arsen erzeugt wurden. Die Zinnkonzentrate wurden in die Hütte nach Freiberg verschickt, das Arsenkonzentrat in die Chemiefabrik in Goslar in Harz. In den Bergwerken und der Aufbereitung arbeiteten auch 64 Kriegsgefangene, überwiegend aus der Ukraine.

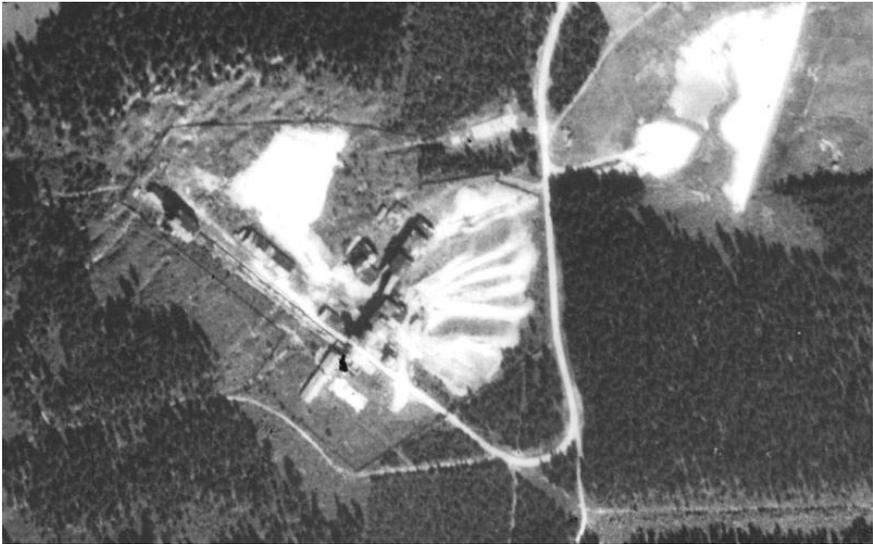
Areal der Grube Otto auf einem Luftbild aus dem Jahr 1952 (Quelle: kontaminace.cenia.cz)

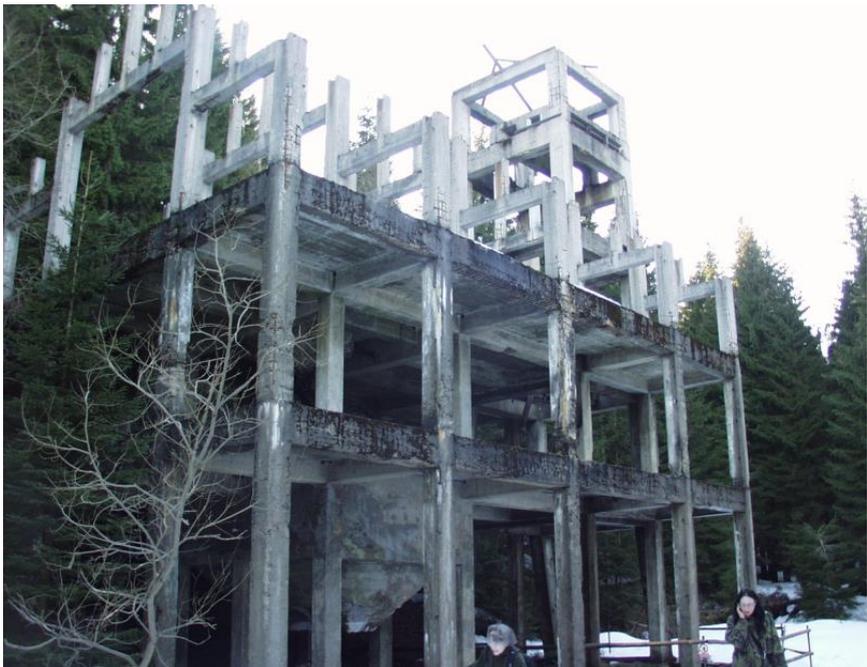
Betonskelet des Hauptschachtes (Foto P. Rojík)

Im Areal ist bis heute ein Skelet der Aufbereitungsanlage und die Stahlbetonkonstruktion des Förderturmes des Hauptschachtes erhalten. Vom Hauptschacht zieht sich eine Betonwand – eine Hinterlassenschaft eines abgedeckten Ganges mit Schienen, auf welchen die Bergmänner die Hunte zur Aufbereitungsanlage gefahren hatten. Am östlichen Rand der Aufbereitungsanlage findet man die beschaulichen Überreste einer Erzhalde, die man im Rahmen der bergbaulichen Erkundung zwischen den Jahren 1953–1958 aufgetürmt hatte. Ein Teil von ihr wurde Anfang der 80er Jahre zur Aufbereitung auf Zinnkonzentrat in den Betrieb Stannum Krásno gefahren. Der Rest wurde in letzten Jahren zum Bau der Waldwege genutzt. Die Halde ermöglichte bis dahin eine gute Gelegenheit zum Sammeln der beiden haupten Erzminerale – der Kristalle von Kassiterit in einer Größe von mehr als 0,5 cm und der silbernen, skeletförmigen Aggregaten des Lölingits. Gelegenheiten des Sammelns sind bis heute auf der teilweise weggefahrenen Halde aus der Zeit der Vorkriegs- und Kriegsförderung gegeben. Am Fuße der Aufbereitungsanlage findet man die Betonbecken mit dem zurückgebliebenen Arsenkonzentrat, woraus durch die Verwitterung eine bunte Palette von neugebildeten Sekundärmineralen, wie z.B. Skorodit, Arsenolit, Bukovskýit, Coquimbite oder Kaatialait entstand. Unterhalb des Grubenareals findet man eine Kaskade von drei Behältern, in denen die Abfälle aus der Erzaufbereitung gelagert worden waren.

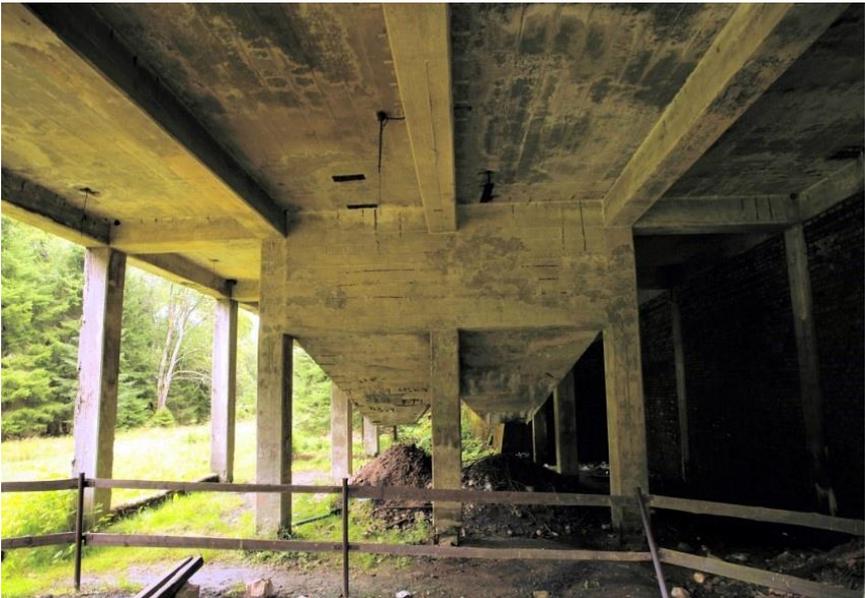
Erzbunker beim Hauptschacht (Foto J. Albrecht)

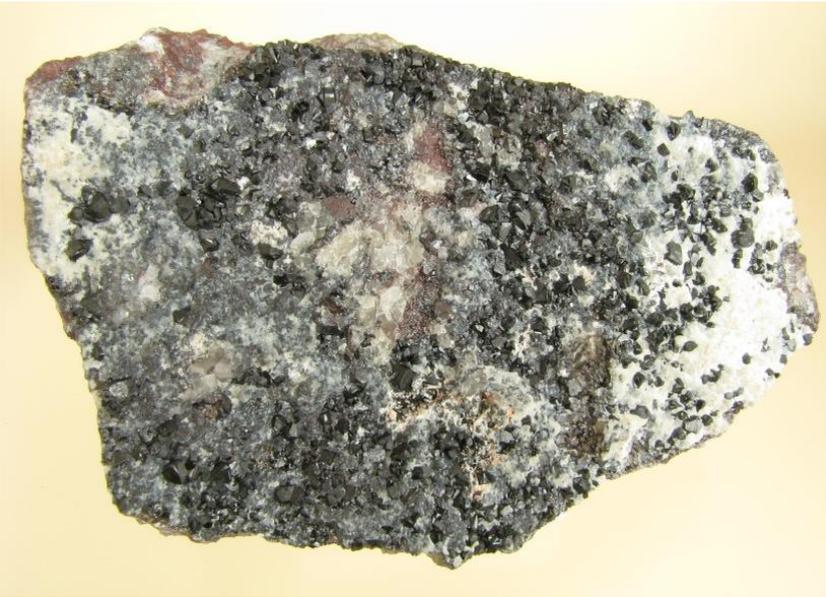
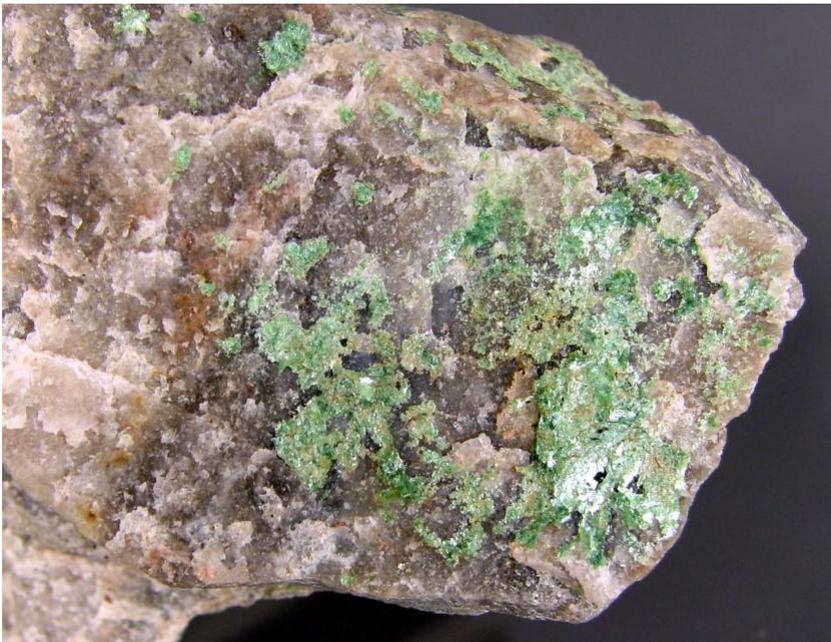
Kassiterit (oben) und Uranglimmer Torbernit aus Frühbuß (Sammlung des Nationalmuseums in Prag, Foto D. Velebil)

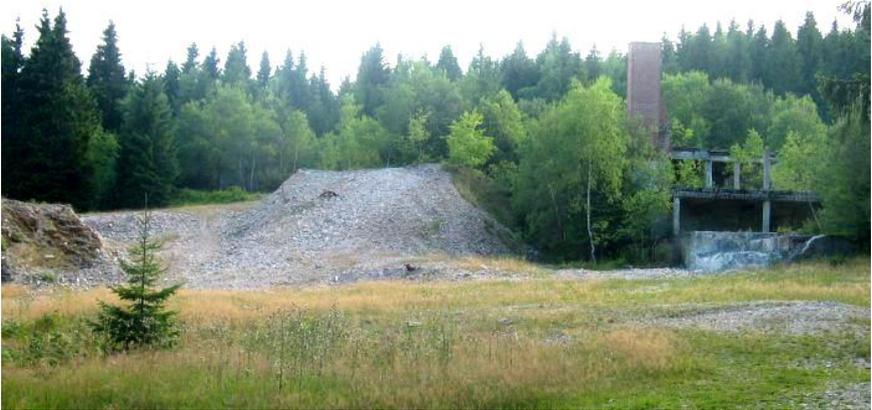
Erzhalde aus der bergmännischen Erkundung in den 1950er Jahren, heute bereits weggefahren, rechts die Reste der Aufbereitungsanlage (Foto B. Mlčoch, 2003)
